**국립문화시설(박물관·전시시설·공연시설)  
비상발전설비 안전관리 실태 점검결과**

2022. 6.

**문화체육관광부**  
**( 감사 담당관 )**

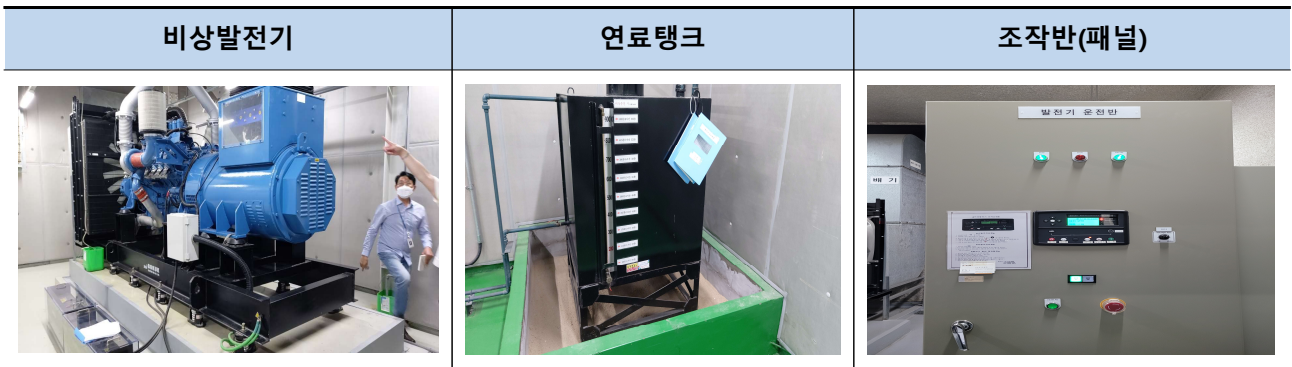
[사진 1] 비상발전기 설치 현황

- 비상발전기는 지진, 화재 등으로 상용전원이 차단되었을 때, 자동 가동되어 전기를 생산한 후 「소방시설법」 등에 따른 옥내소화전, 스프링클러, 소방펌프 등 필수시설에 전기를 공급하는 비상용 예비전원설비를 말함

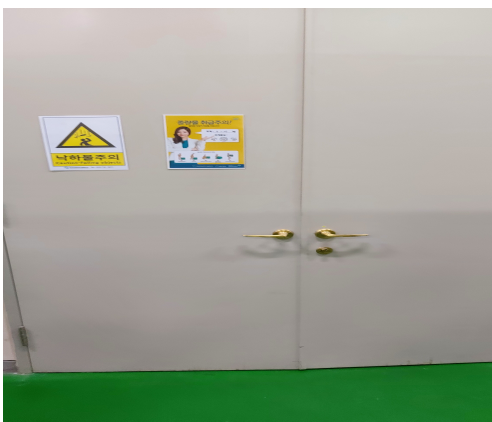
- (지적사항) ①국립국악원(본원)의 경우 2이상 변전소로부터 전력이 공급되고 있고 소방관계법령 상 저촉되지는 않는다는 이유로 비상발전설비를 미설치(축전지설비로 비상조명만 가동) 하고 있고, 국립아시아문화전당의 경우에는 비상발전기 전압 차이로 변압기를 통해 수동 조작하여야만 비상전원이 공급되는 등 비상상황 시 신속하게 대응할 수 없는 한계가 존재, ②총 6개 시설의 경우 비상발전기실이 다른 장소와 방화구획되어 있지 않거나(국립광주박물관, 내부에 비상조명등이 미설치(국립공주박물관, 국립진주박물관)되어 있으며, 입구에 비상발전설비 표지판이 없는 등(국립춘천박물관, 국립한글박물관, 국립현대미술관 청주관) 소방안전 관계법령에 부합하지 않게 비상발전기실 설치·운영 중

<입구 표지판 누락>

2. 해당 기관장에게 비상발전기실을 소방청의 화재안전기준 등 소방안전 관련법령과 다르게 설치·운영하는 일이 없도록 “주의” 요구(주의)

☞ [대상 기관] 국립중앙박물관(광주, 공주, 진주, 춘천), 국립한글박물관, 국립현대미술관(청주) 등 3개 기관(6개 시설)

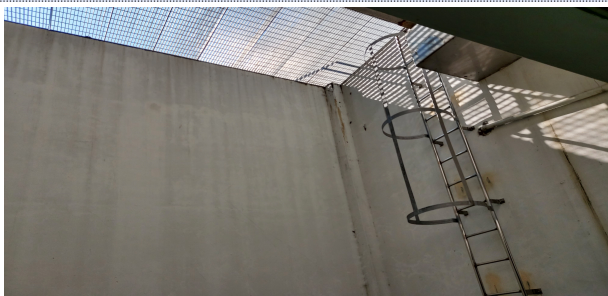
- (관련근거) 시·도별 「위험물 안전관리 조례」, 비상발전기 사용자 매뉴얼, 「옥내소화전설비의 화재안전기준(NFSC 102)」 등
  - 시·도별 「위험물안전관리 조례」 등에 따르면 소량위험물을 저장하는 장소는 적정 온·습도를 유지토록 되어 있고, 「방화시설용 비상전원설비 기준」 및 비상발전기 사용자 매뉴얼 등에 따르면 발전기의 정상 운영을 위해 비상발전기실은 적정 온·습도(온도 -5℃~40℃, 습도 40%~85%)로 관리되어야 함
  - 「옥내소화전설비의 화재안전기준(NFSC 102)」 등에 따르면 비상발전기 설치 장소에는 비상전원의 공급에 필요한 기구나 설비가 아닌 것을 두지 않도록 되어 있음
- (지적사항) ①층 7개 시설의 경우 비상발전기실 내에 온·습도계를 구비하지 않고 있고, 비상발전기실이 외부로 노출되어 있어 온·습도에 취약한 환경(부식 발생 등)하에 설치되어 있는 한편 점검 시 일지에 온·습도를 기록·관리하고 있지 않으며, ②층 11개 시설의 경우 비상발전기실 내에 청소도구, 공구함, 각종 부품, 파레트 등 비상발전기 운영과 관계없는 물품을 비치하여 창고로 사용하거나 직원 휴식공간으로 활용하는 등 소방관련 법령에 부적합하게 유지관리하고 있음

<비상발전기실 외부 노출 현장>

해당 기관장에게 비상발전기실을 운영함에 있어, 온·습도를 부적정하게 관리하거나, 발전기실 내부에 불필요한 물품을 방치하는 등 비상발전 설비 유지관리 업무를 소홀히 하는 일이 없도록 “주의” 요구(주의)
